РОССИЙСКИЙ ЛИДЕР ПО
ПРОИЗВОДСТВУ ТОПЛИВНОЙ
АППАРАТУРЫ ДЛЯ ДИЗЕЛЬНЫХ
ДВИГАТЕЛЕЙ

СРАВНИТЕЛЬНЫЙ АНАЛИЗ
КОНТРАФАКТНОЙ
ПРОДУКЦИИ

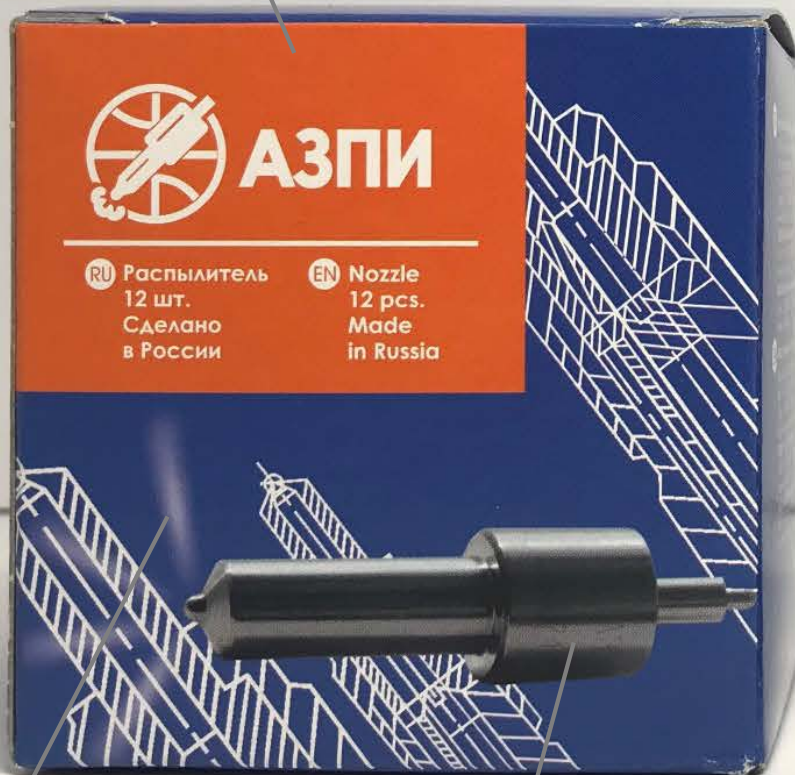
АЗПИ: изображены струи распыленного топлива

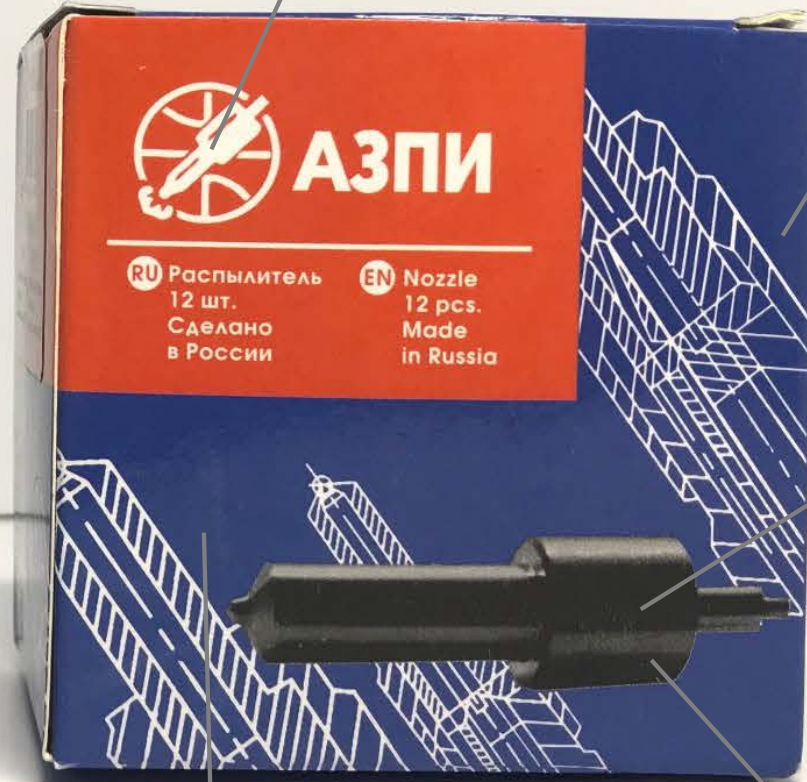
Контрафакт: отсутствует изображение струй распыленного топлива.

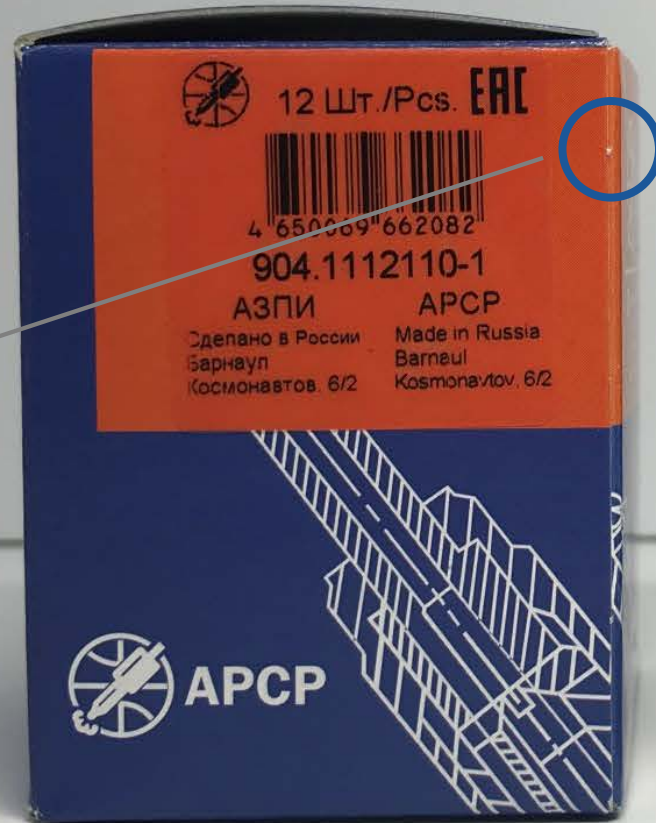
Контрафакт: на упаковке шрифты, цвета и пропорции логотипа не соответствуют фирменным.

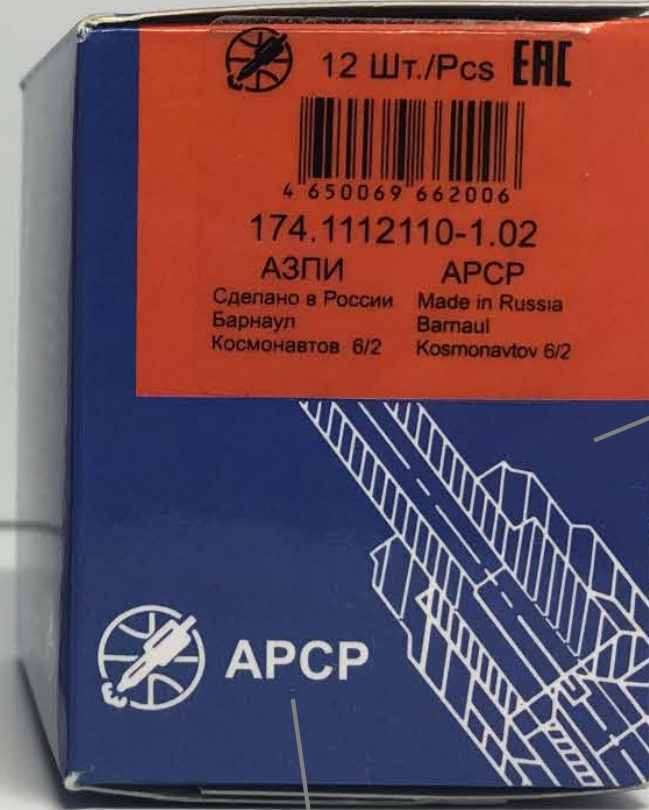
Контрафакт: при изготовлении упаковки применяется плоттерная резка.

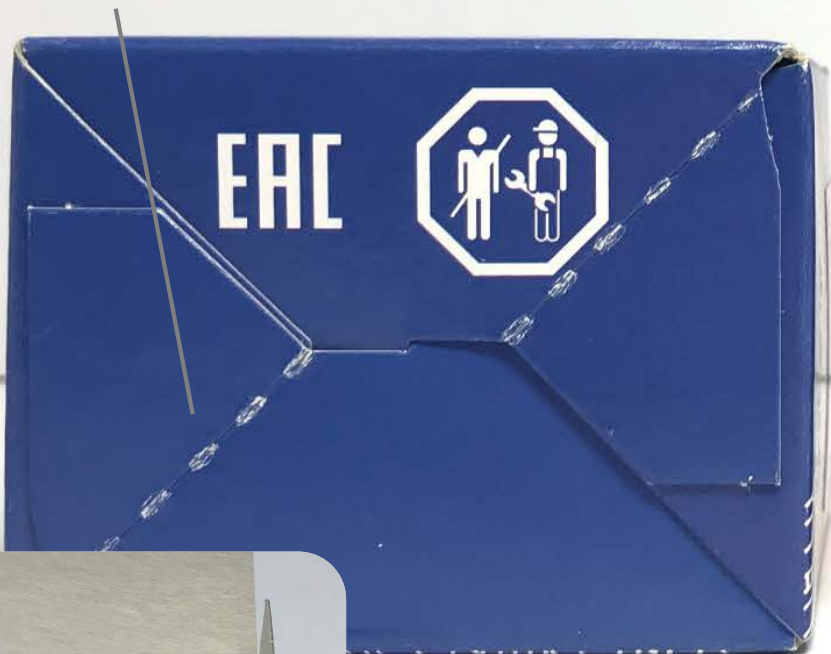
АЗПИ: Высота боковых клапанов 25 мм.

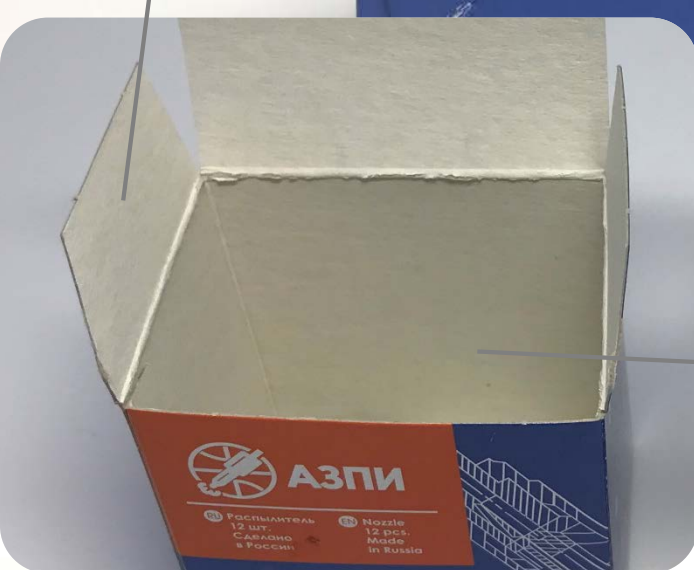
АЗПИ: внутренняя сторона картона серая.

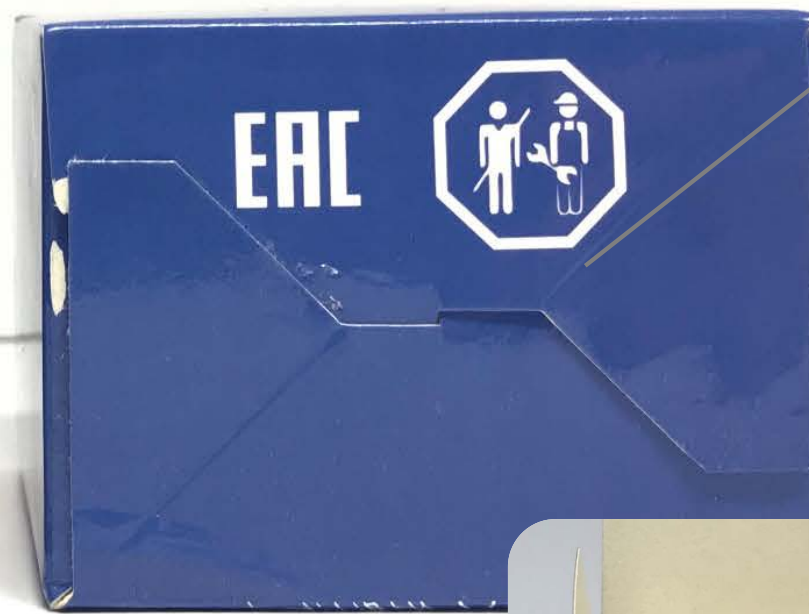
Контрафакт: конструкция склеенная, ручной сборки. Изгибы выполнены по биговочным линиям.

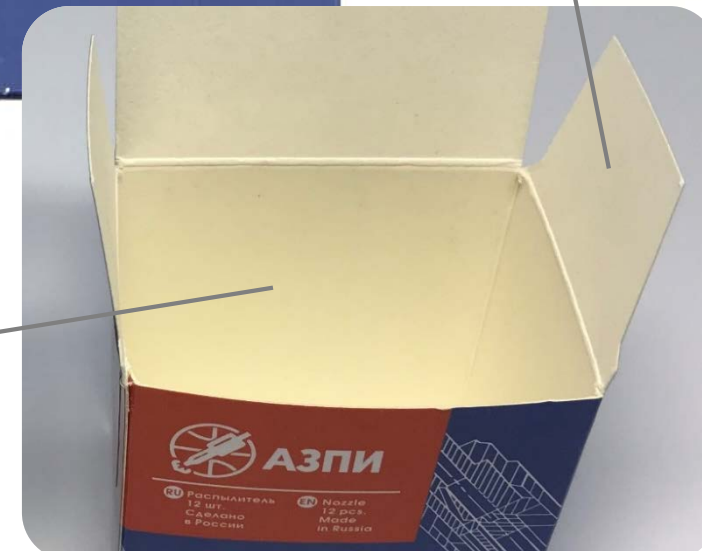
Контрафакт: внутренняя сторона картона белая.

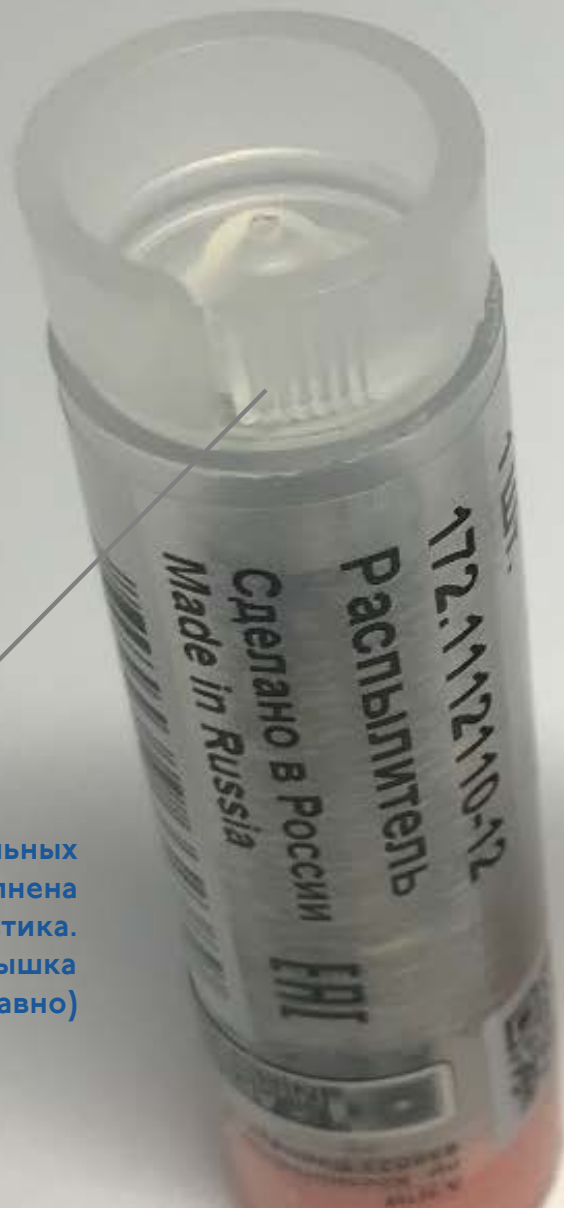
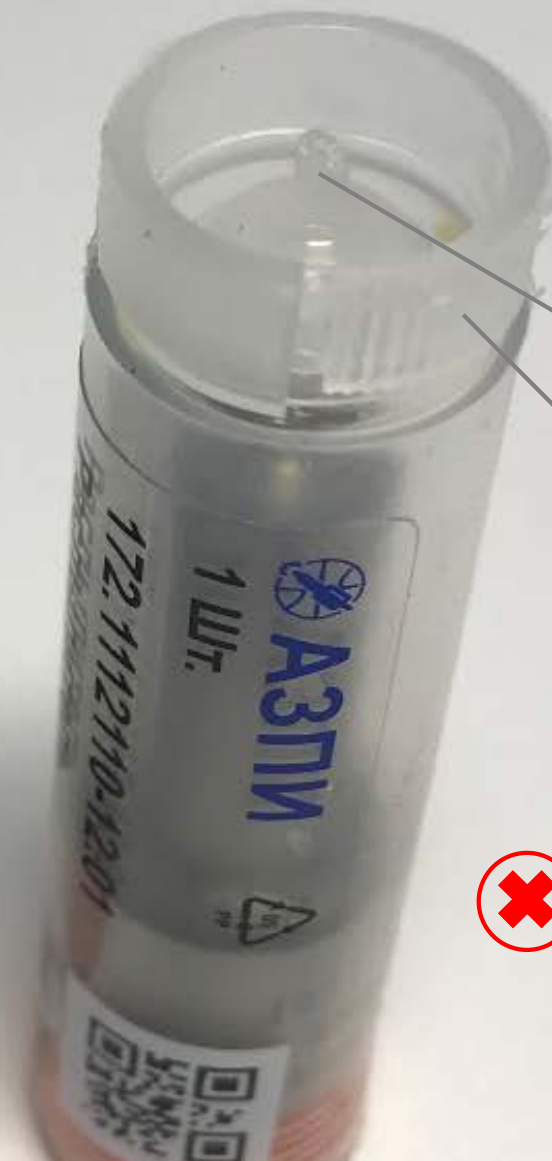
Контрафакт: наличие литника

Контрафакт: туба распылителя выполнена из пластика низкого качества, имеется наличие облоя на отрывной части доньшка. При вскрытии требуется усилие. Пластмасса ломается, оставляя острые травмоопасные кромки.

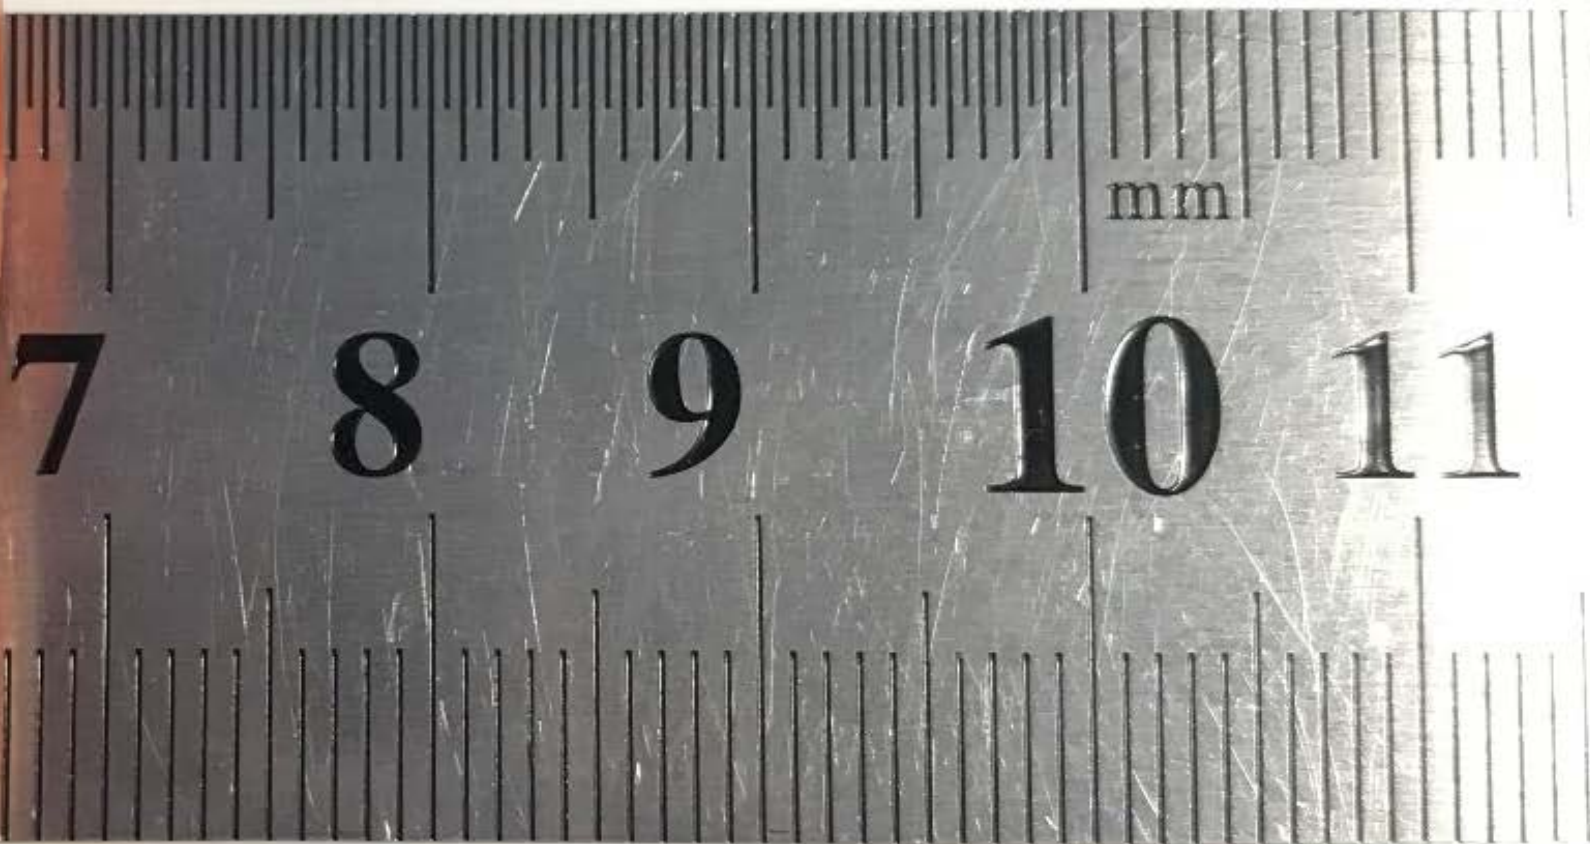
АЗПИ: длина тубы 67 мм

Контрафакт: длина тубы 65,6 мм

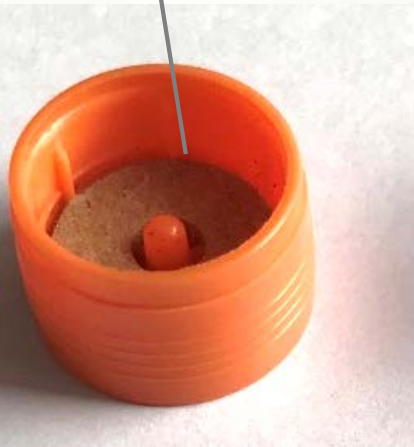
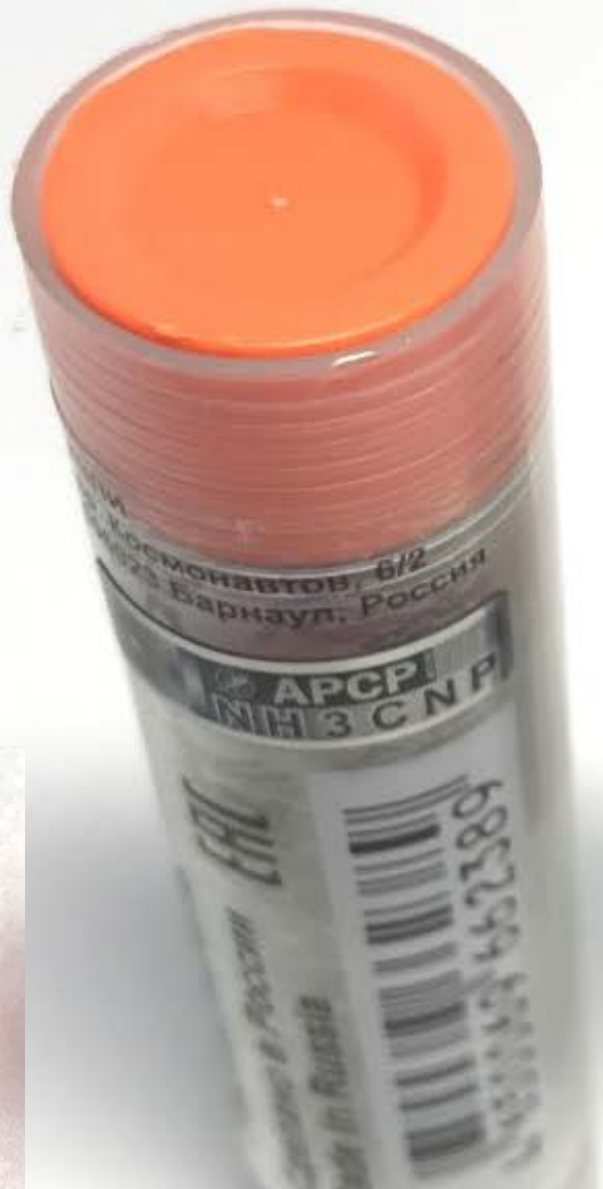
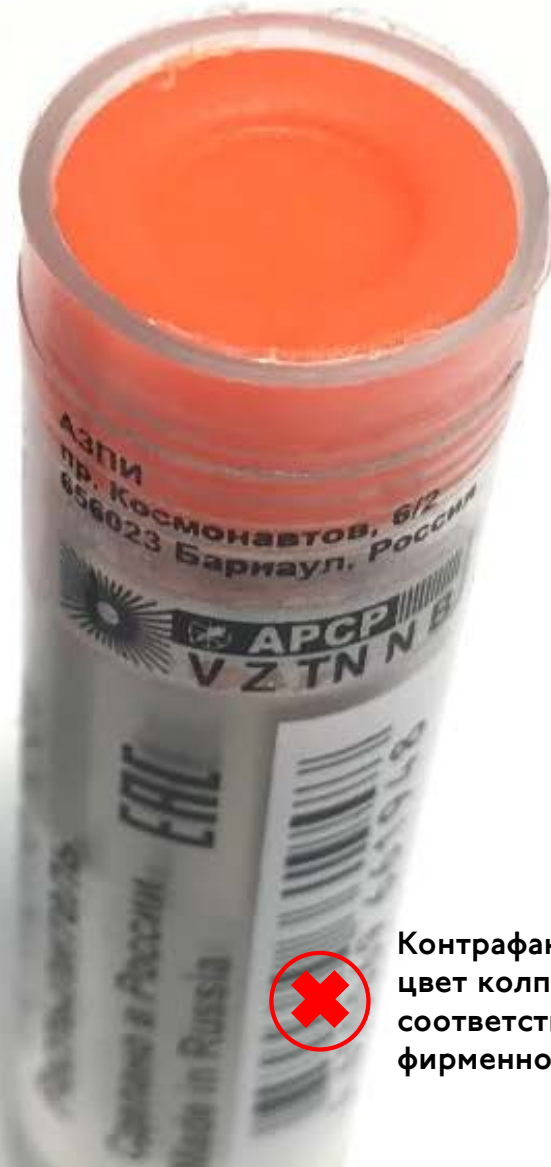
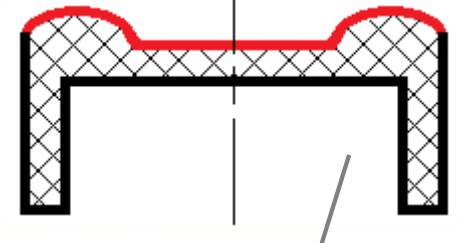
✗ Контрафакт: форма колпачка выполнена торообразной с продавленной плоской центральной частью.

✗ Контрафакт: ингибиторный чип отсутствует.

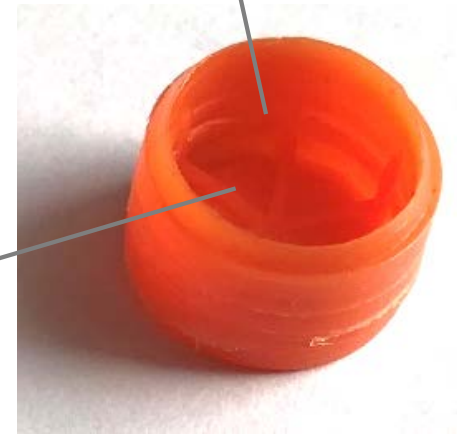
✗ Контрафакт: цвет колпачка не соответствует фирменному.

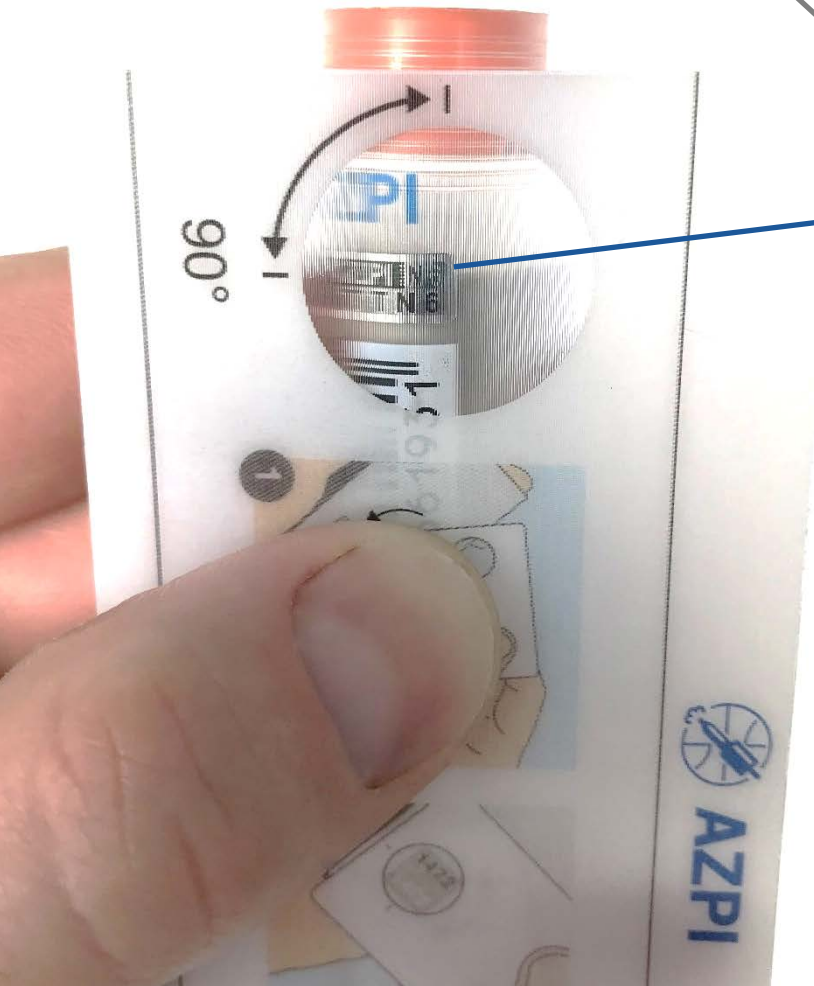
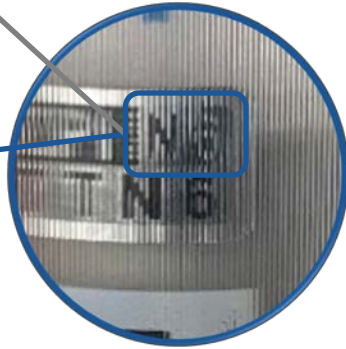
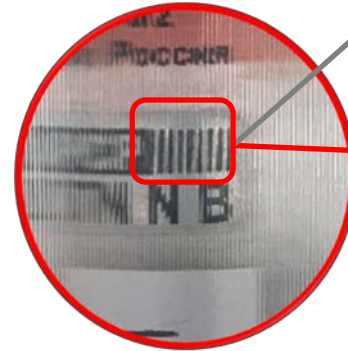
Контрафакт: на этикетке такое обозначение не проявляется. При намокании ГСМ происходит разрушение голограммной части этикетки.

Контрафакт: на этикетках шрифты, цвета и пропорции логотипа не соответствуют фирменным.

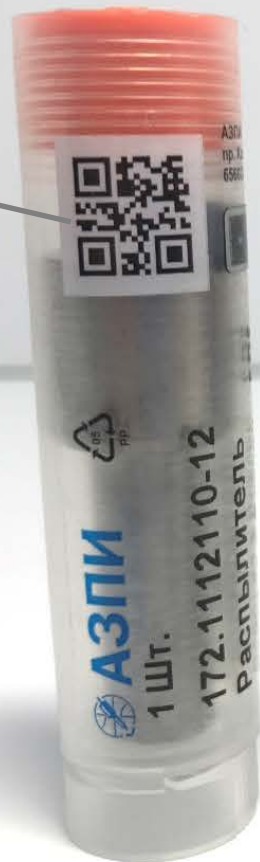
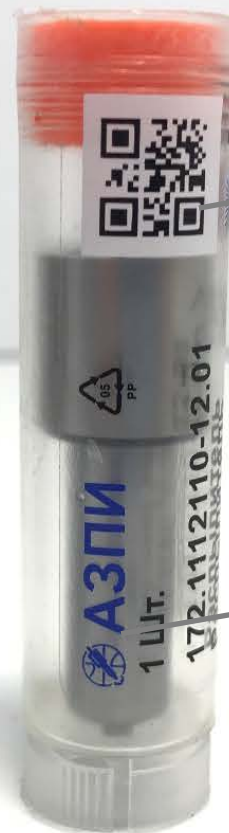
Контрафакт: QR-код на этикетках содержит обычную ссылку <http://azpi.ru> из адресной строки поисковой системы, в адресе отсутствует префикс WWW. Переход по ссылке на официальный сайт также возможен.

Контрафакт: на этикетках шрифты, цвета и пропорции логотипа не соответствуют фирменным.

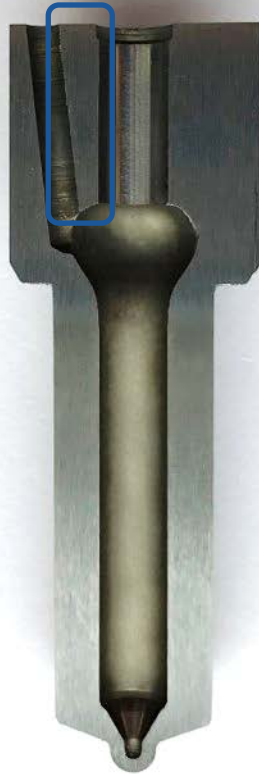
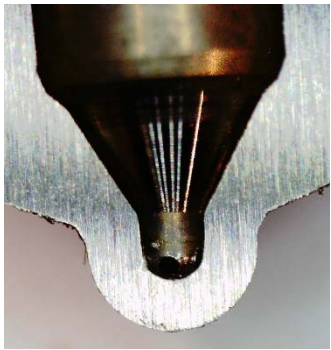
Контрафакт: перемячка между прецизионным диаметром 4мм и топливоподводящим каналом имеет малую толщину, что может привести к появлению трещин и механическому разрушению распылителя, в связи со сквозной цементацией при термообработке.

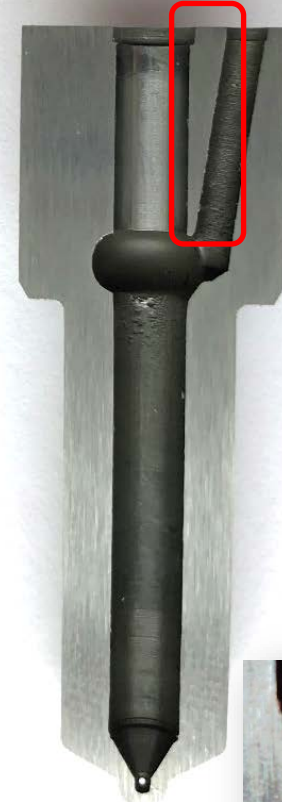
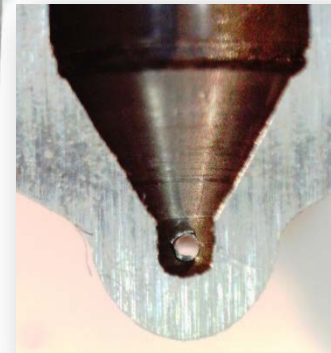
Контрафакт: исследование микротвердости распылителя показало, что в зоне контакта иглы с запорным конусом имеется сквозная цементация. Воздействие длительных ударных нагрузок, может привести к механическому разрушению и (или) отрыву сферы распылителя.

8	Корпус распылителя имеет сквозную цементацию в зоне запирающего конуса.	<ul style="list-style-type: none"> • Появление трещин от ударных нагрузок, возникающих при посадке иглы на запорный конус с последующим отрывом сферы распылителя. • Разрушение деталей ЦПГ.
9	Толщина стенки между прецизионным диаметром и топливоподводящим каналом меньше на 60% чем у оригинала.	<ul style="list-style-type: none"> • Появление трещины между топливоподводящим каналом и прецизионным диаметром. • Переток топлива из полости высокого давления в дренаж. • Откалывание части перемычки с последующим заклиниванием иглы распылителя. • Потеря герметичности. • Разрушение деталей ЦПГ.

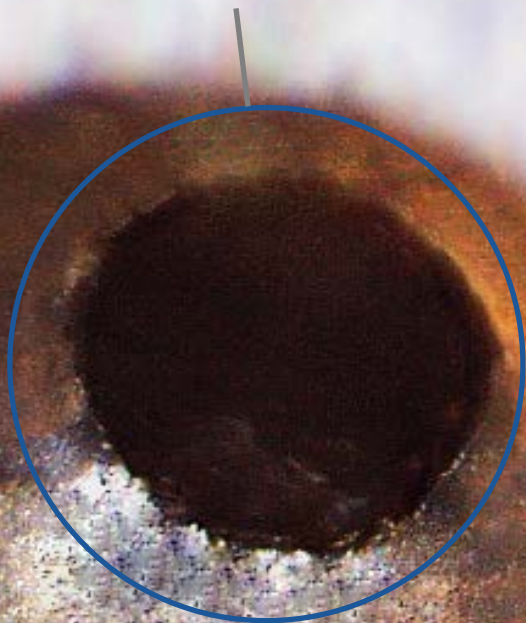
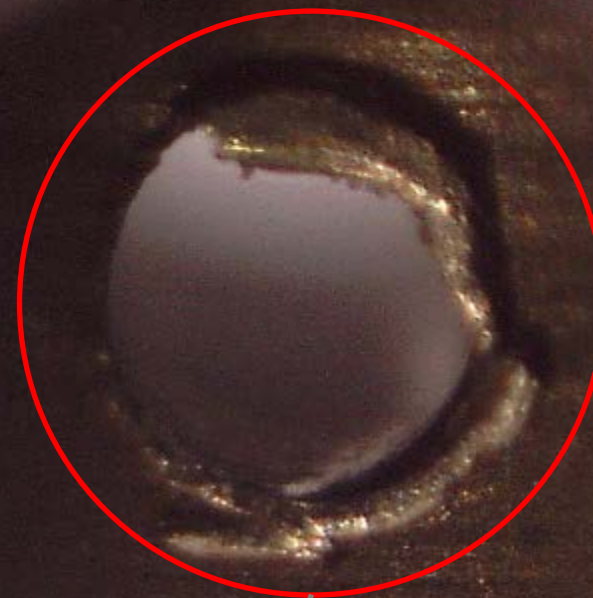
Контрафакт: сопловой аппарат выполнен методом сверления, без притупления острых кромок и заусенцев на выходе в колодец распылителя. Технология гидрополирования не применяется. На таких распылителях возможен отрыв заусенцев, что может привести как к увеличению, так и к снижению расхода топлива во время эксплуатации на двигателе.

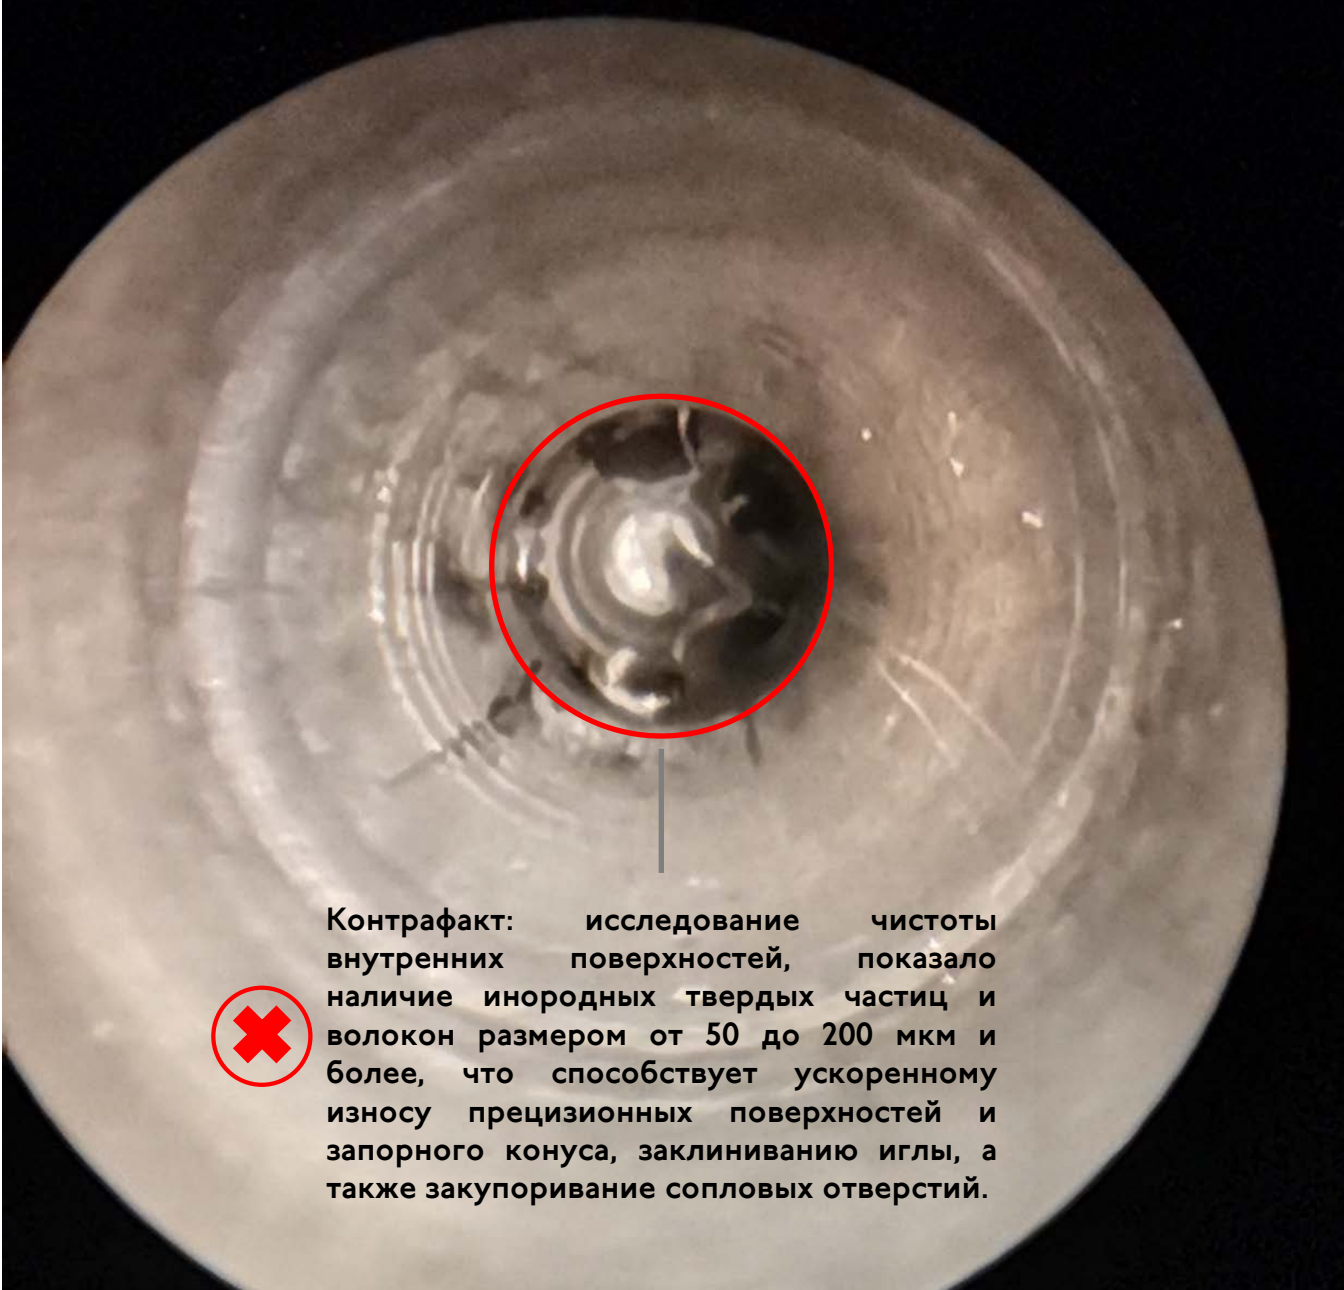
Контрафакт: исследование чистоты внутренних поверхностей, показало наличие инородных твердых частиц и волокон размером от 50 до 200 мкм и более, что способствует ускоренному износу прецизионных поверхностей и запорного конуса, заклиниванию иглы, а также закупоривание сопловых отверстий.

№	Выявленное несоответствие	Возможные последствия
1	Несоответствие степени чистоты внутренних поверхностей.	<ul style="list-style-type: none"> • Ускоренный износ прецизионной части и запорного конуса распылителя (абразивный износ). • Изменение эффективного проходного сечения (засорение сопловых отверстий). • Ухудшение качества распыливания топлива (появление крупных капель и местных сгущений топлива в камере сгорания (далее - КС)). • Увеличение эмиссии вредных выбросов в отработавших газах (далее - ОГ). • Потеря мощности. • Заклинивание иглы распылителя в корпусе распылителя. • Потеря герметичности. • Локальный перегрев в камере сгорания. • Разрушение распылителя и деталей цилиндрической группы (далее - ЦПГ).
2	Отклонение координат распыливающих отверстий.	<ul style="list-style-type: none"> • Ухудшение качества смесеобразования. • Потеря мощности. • Неустойчивая работа двигателя. • Локальный перегрев с увеличением эмиссии вредных выбросов в ОГ.

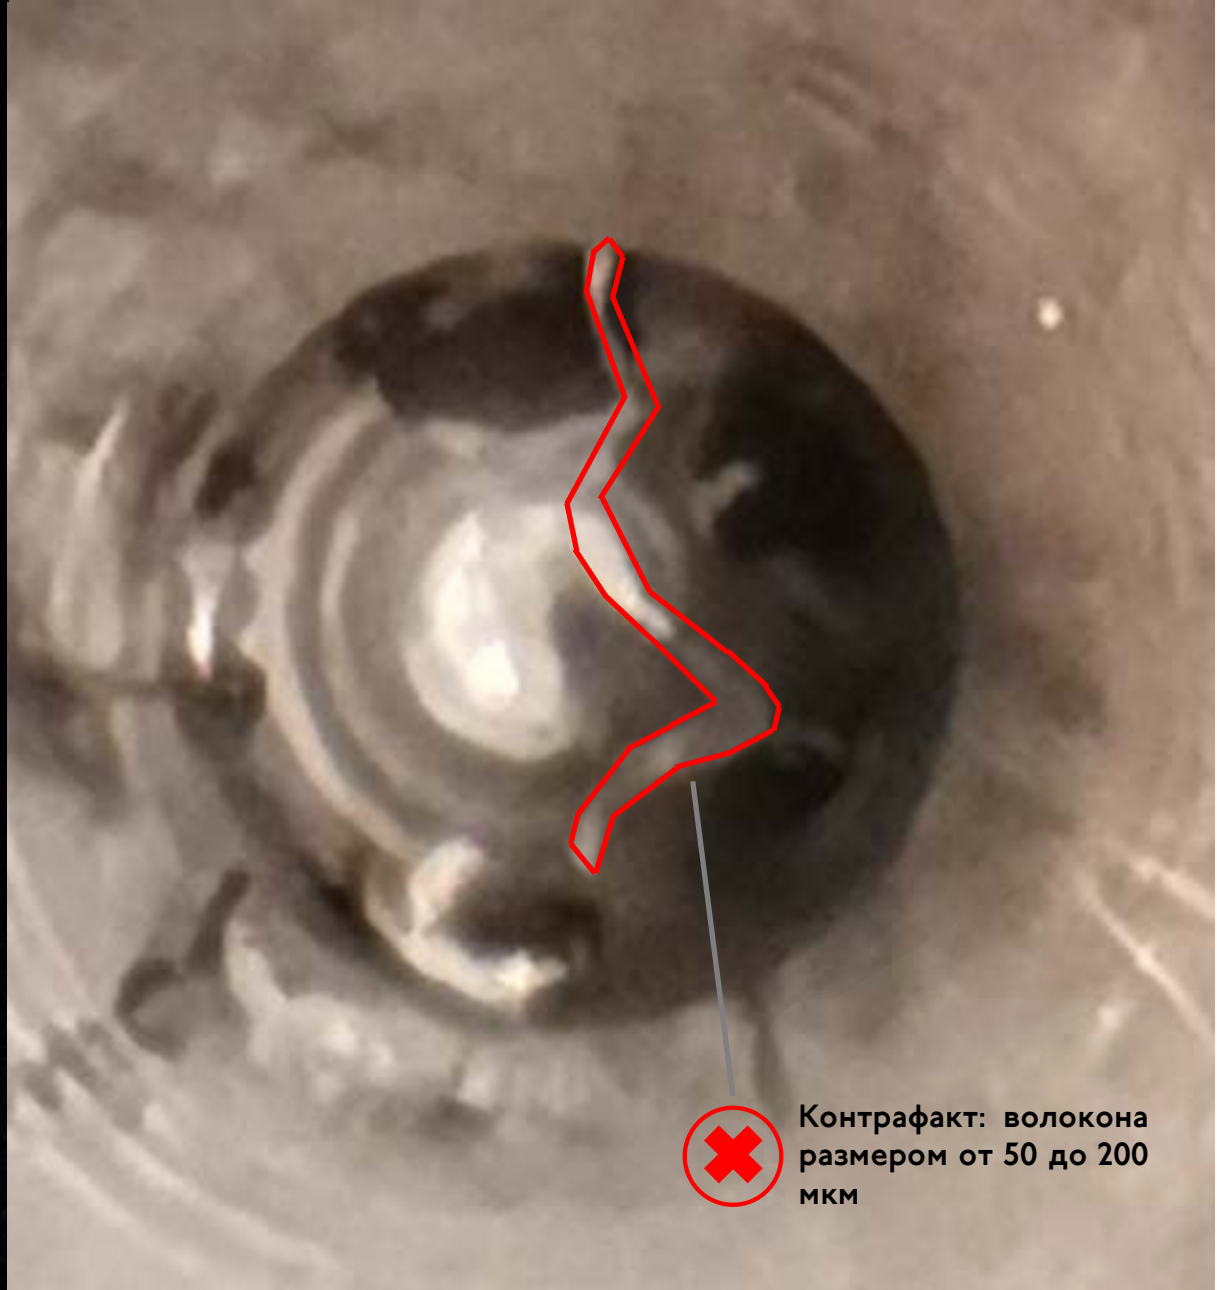
Контрафакт: волокна размером от 50 до 200 мкм

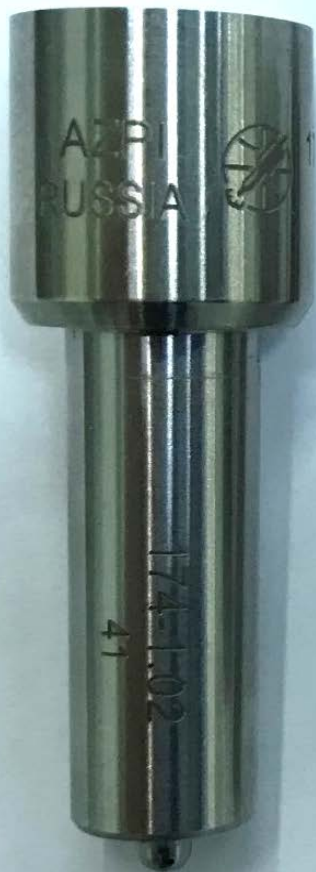
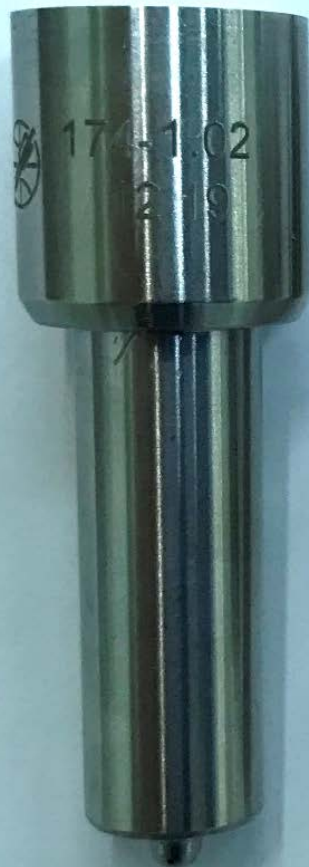
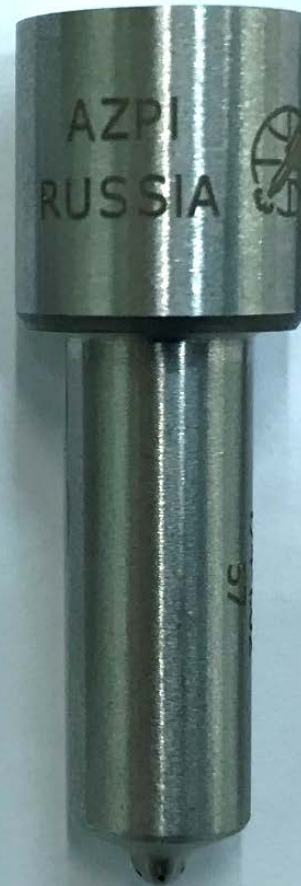
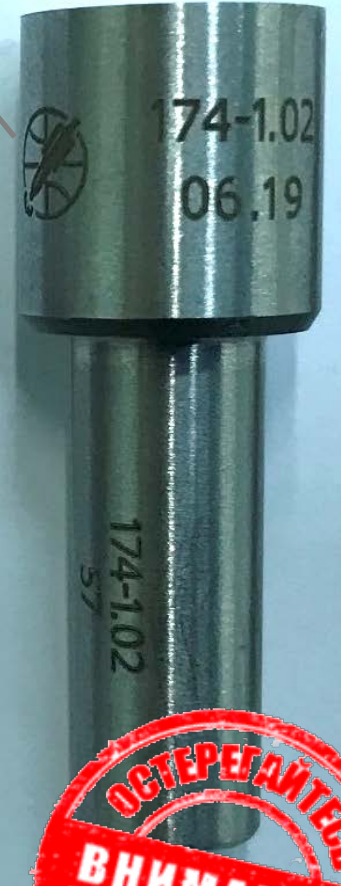
Контрафакт: шрифты маркировки и пропорции логотипа не соответствуют фирменным.
