AZPI

Результаты испытаний управляющего
клапана с DLC покрытием и
керамическим шариком
в составе форсунки CR

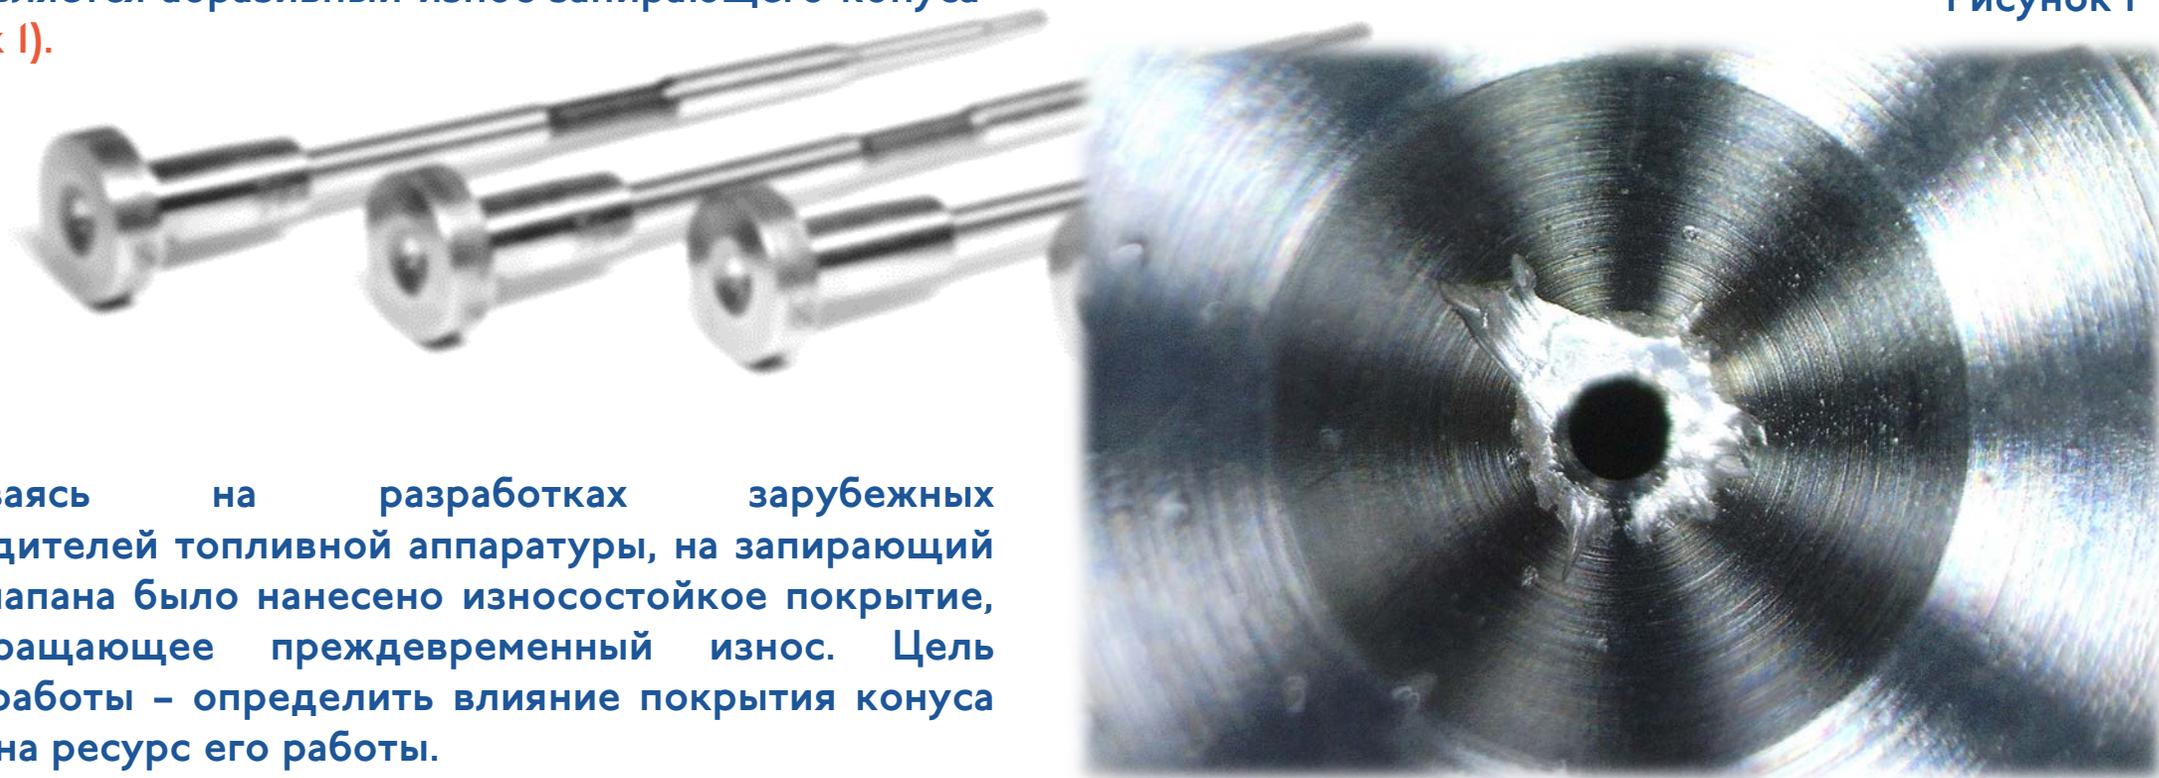
Рисунок 1

Одной из основных причин отказов в работе форсунок с использованием клапана А-06-001 производства АЗПИ, является абразивный износ запирающего конуса (Рисунок 1).

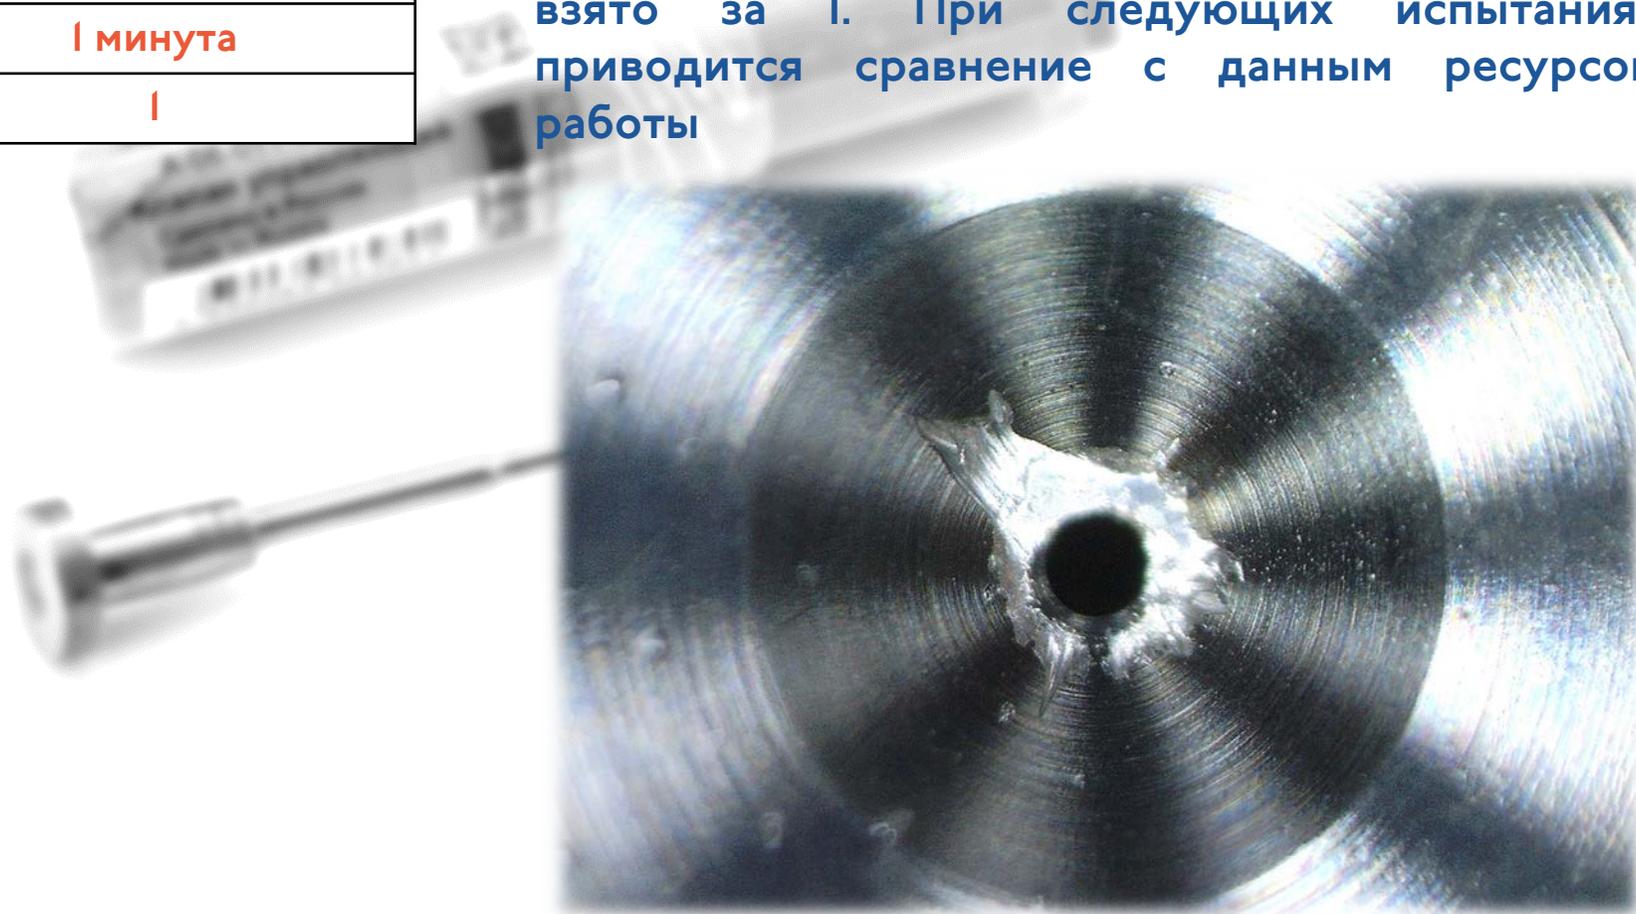
РЕЗУЛЬТАТЫ ИСПЫТАНИЙ I

Клапан управляющий	АЗПИ (без покрытия)
Время работы	I минута
Количество ресурсов	I

Количество ресурсов клапана без покрытия взято за I. При следующих испытаниях приводится сравнение с данным ресурсом работы

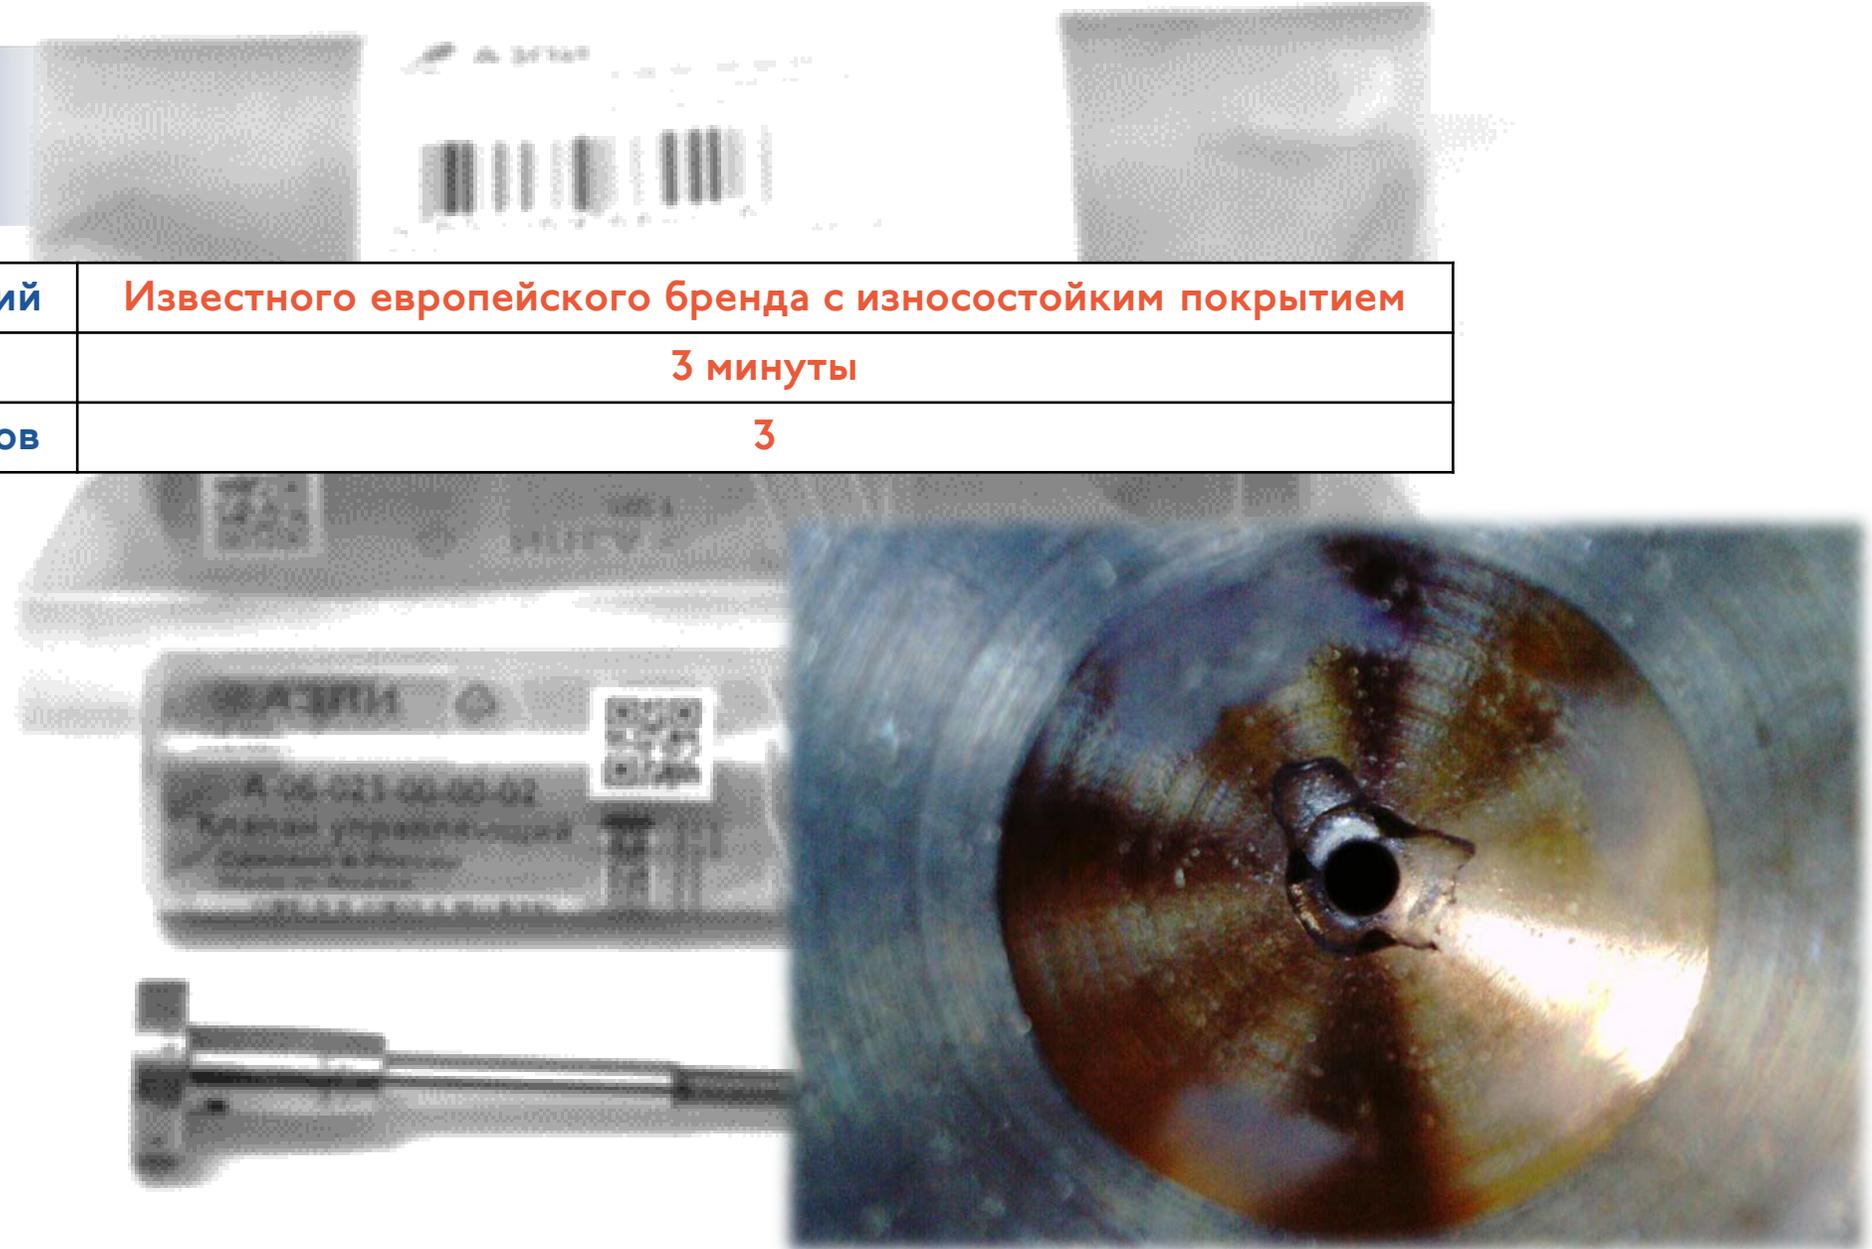
РЕЗУЛЬТАТЫ ИСПЫТАНИЙ 2

Клапан управляющий	Известного европейского бренда с износостойким покрытием
Время работы	3 минуты
Количество ресурсов	3

Время работы клапана известного европейского бренда составило 3 минуты, что соответствует трем ресурсам работы клапана без покрытия.

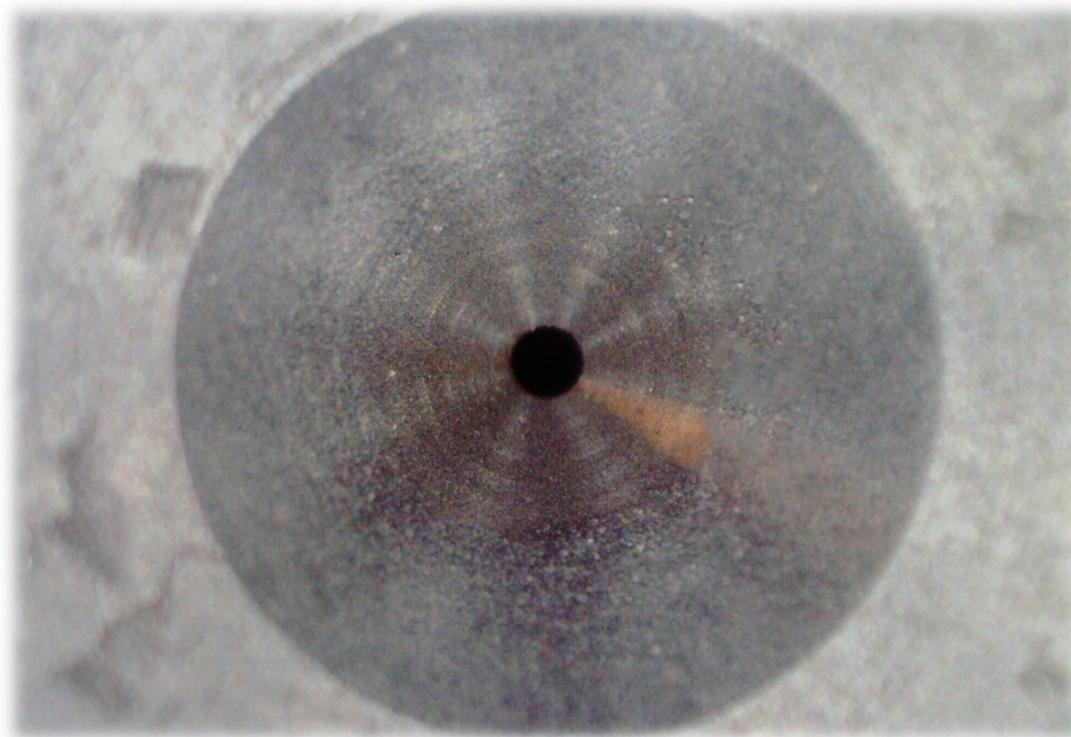
РЕЗУЛЬТАТЫ ИСПЫТАНИЙ 3

Клапан управляющий	АЗПИ (с DLC покрытием)
Время работы	> 5 минут
Количество ресурсов	> 5

По истечении 5 минут работы испытания были остановлены, конус клапана сохранил герметичность, следов абразивного износа нет.

Исходя из результатов испытаний большой ресурс работы показал управляющий клапан **АЗПИ** с DLC покрытием. Ресурс работы клапана с данным покрытием увеличивается в более чем в **5 раз** по сравнению с клапаном без нанесения износостойкого покрытия.

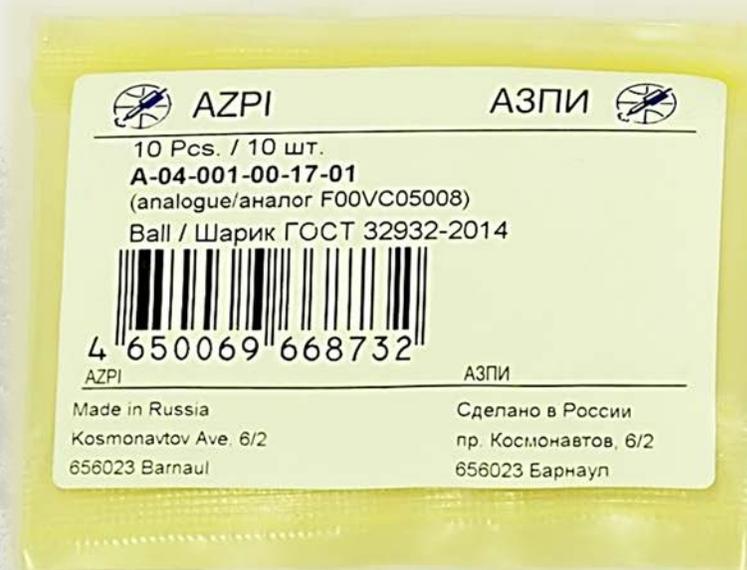
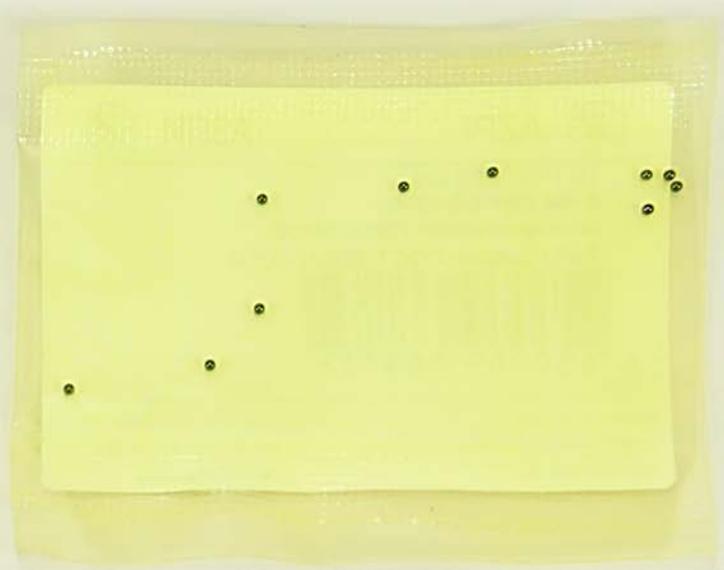
Для получения требуемого ресурса форсунок в комплектации с управляющим клапаном с DLC покрытием, необходимо использование исключительно **керамического шарика**, также обладающего высокой твердостью и износостойкостью. В противном случае, при использовании управляющего клапана с DLC покрытием и **стального шарика**, произойдет преждевременное разрушение шарика.
